OFÍCIO Nº 191531/2022/SRE - AM

Assunto: Resposta ao Ofício nº 240/2022/14º OFÍCIO/PR/AM (SEI nº 12621635), que trata do desabamento da ponte sobre o rio Curuçá, localizada no km 23,11 da rodovia BR-319/AM.

**RELATÓRIO TÉCNICO Nº 02 – PONTE E BDCC
SOBRE O RIO CURUÇÁ, LOCALIZADA NO
KM 23,11 DA RODOVIA BR-319/AM**

**CONTRATO – SR-00672/2021
27/SETEMBRO/2022**

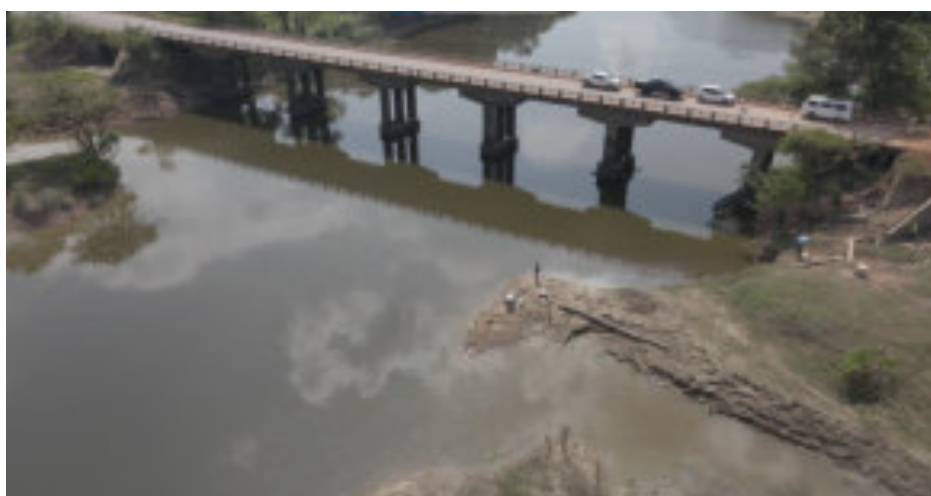
FOTO 3: IMAGEM AÉREA COM VISÃO GERAL DA PONTE SOBRE O RIO CURUÇÁ. PARTE SUPERIOR DA FOTO: JUSANTE, PARTE INFERIOR DA FOTO: MONTANTE.

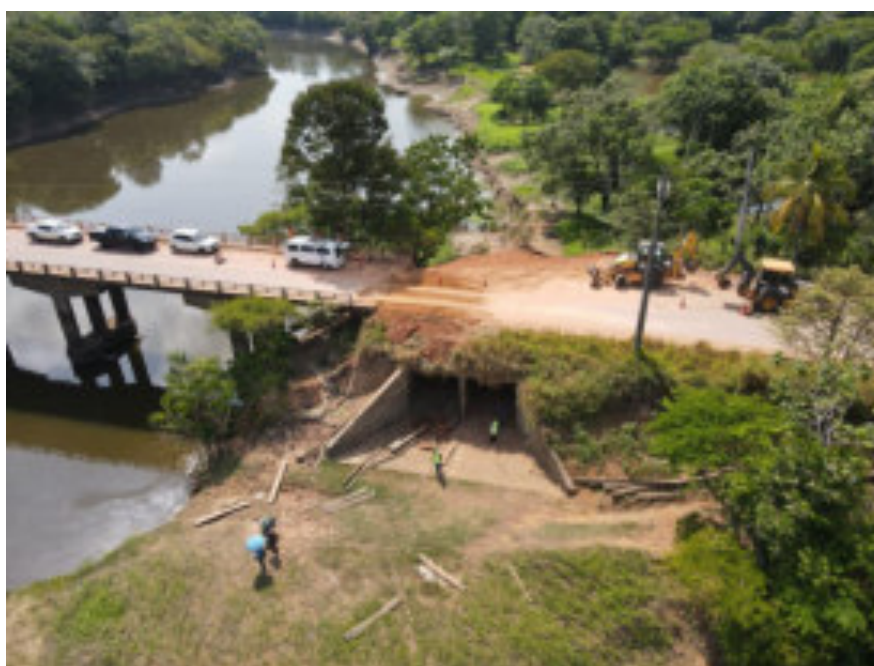
FOTO 4: IMAGEM AÉREA COM VISÃO GERAL DAS ALAS DO BDCC, ENCABEÇAMENTO SUL.

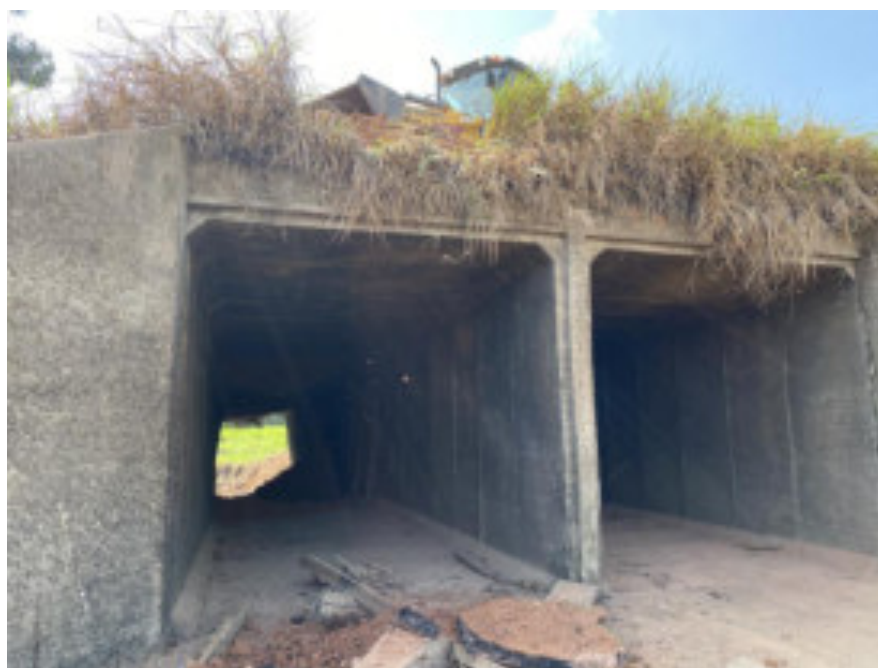
FOTO 5: MONTANTE DO BDCC 3,00M. SITUAÇÃO CRÍTICA DAS ADUELAS LADO ESQUERDO.

c) Aterrar de forma gradual o BDCC lado esquerdo, compactando as camadas;

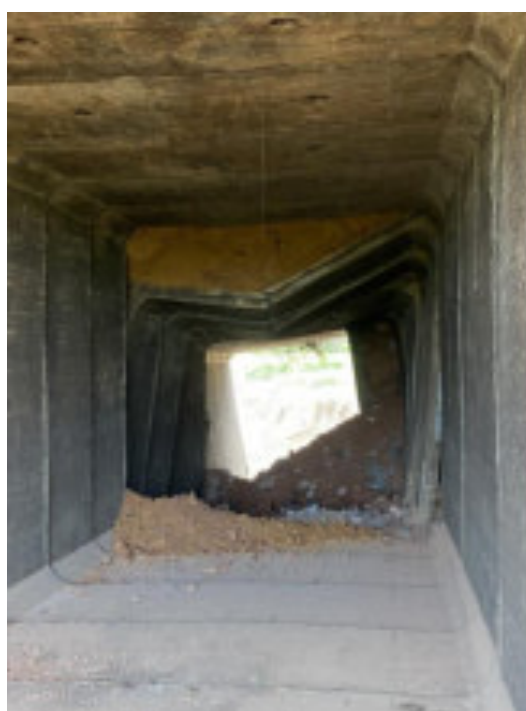
FOTO 6: BDCC MONTANTE LADO ESQUERDO COM ESMAGAMENTO DAS ADUELAS

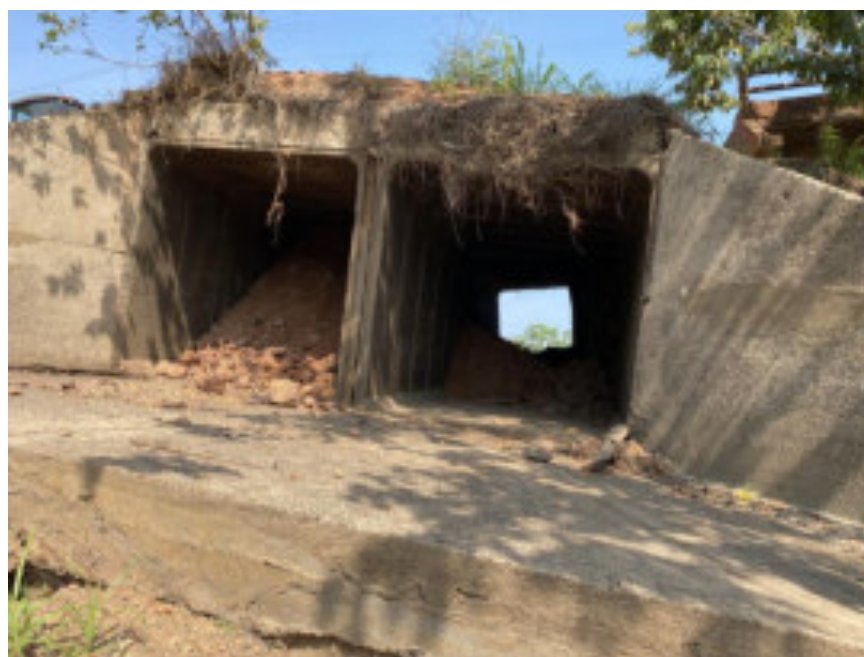
FOTO 7: BDCC JUSANTE COM SITUAÇÃO CRÍTICA DO LADO ESQUERDO E DIREITO.

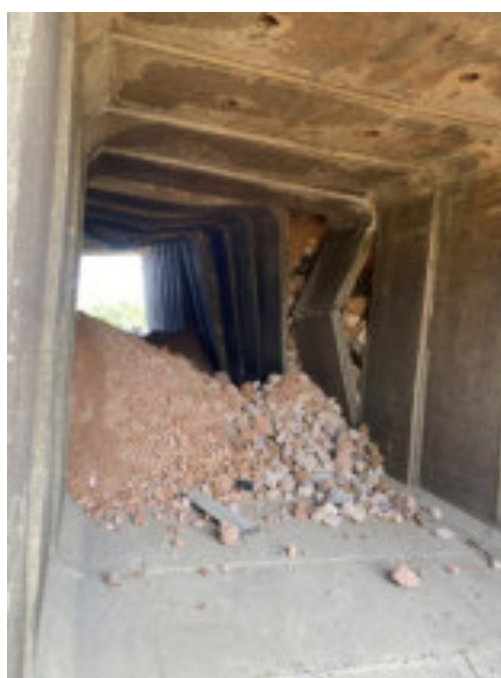
FOTO 8: SITUAÇÃO CRÍTICA DAS ADUELAS DENTRO DO BDCC.

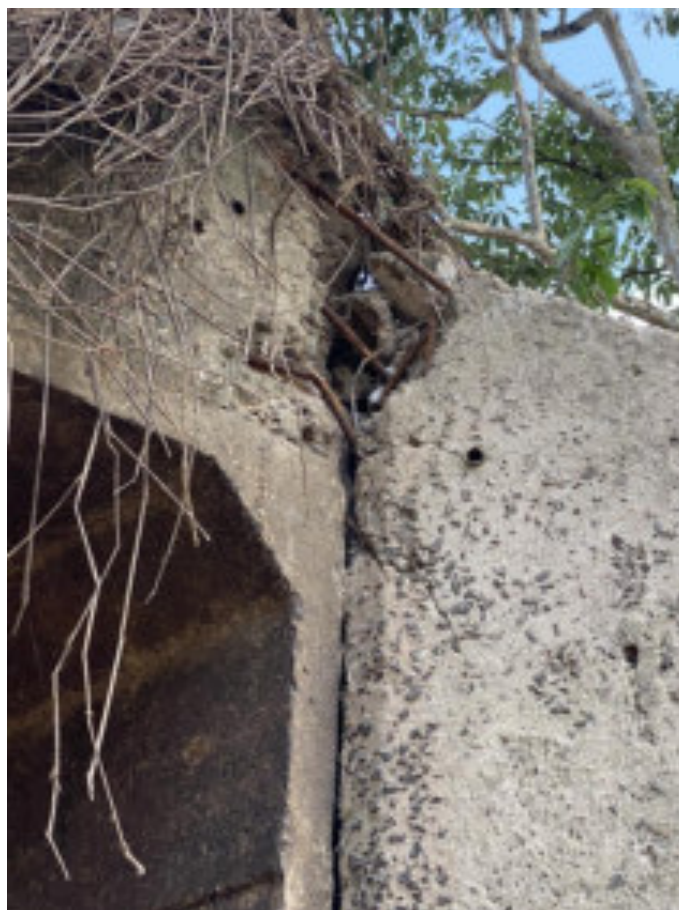
FOTO 9: AÇO DO ENCONTRO DAS ADUELAS E ALAS DO BDCC EM ESTADO DE RUPTURA .

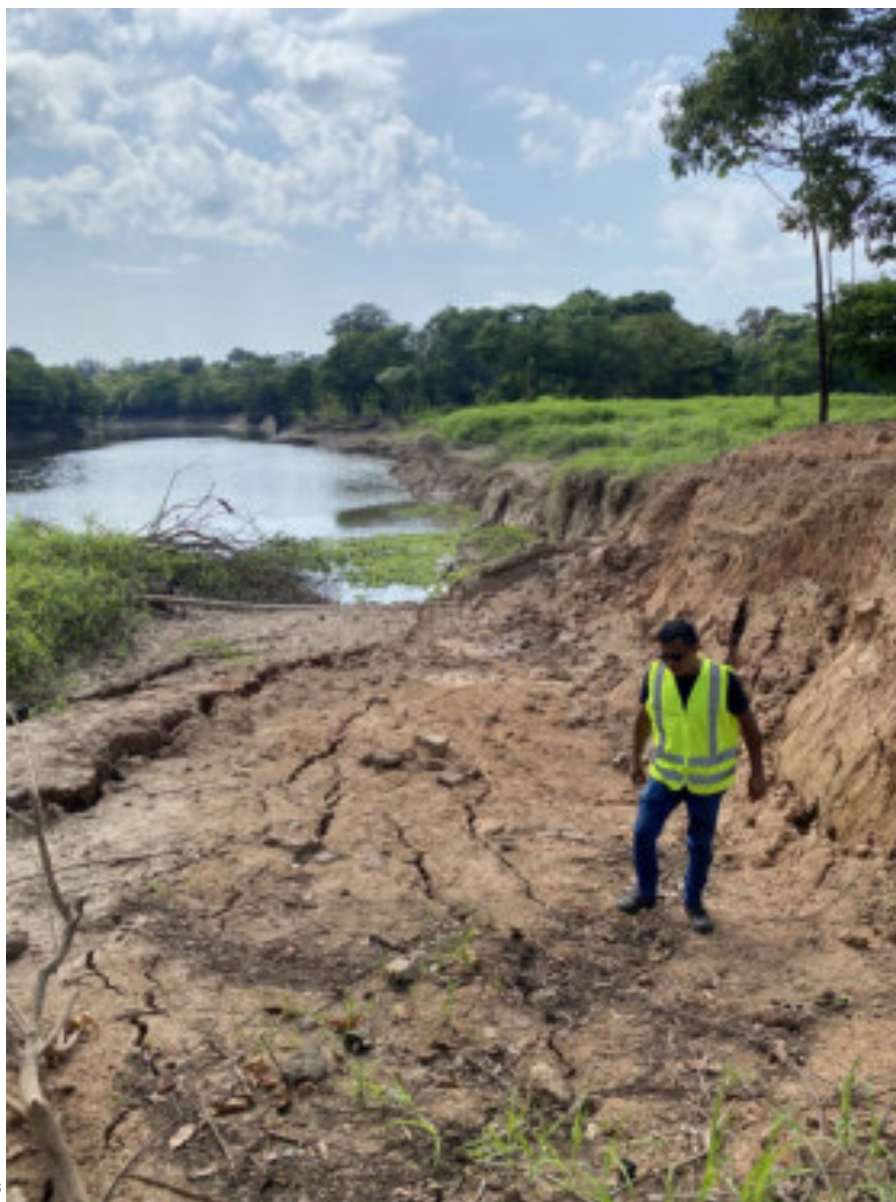
FOTO 10: EROSÕES À JUSANTE DO BDCC

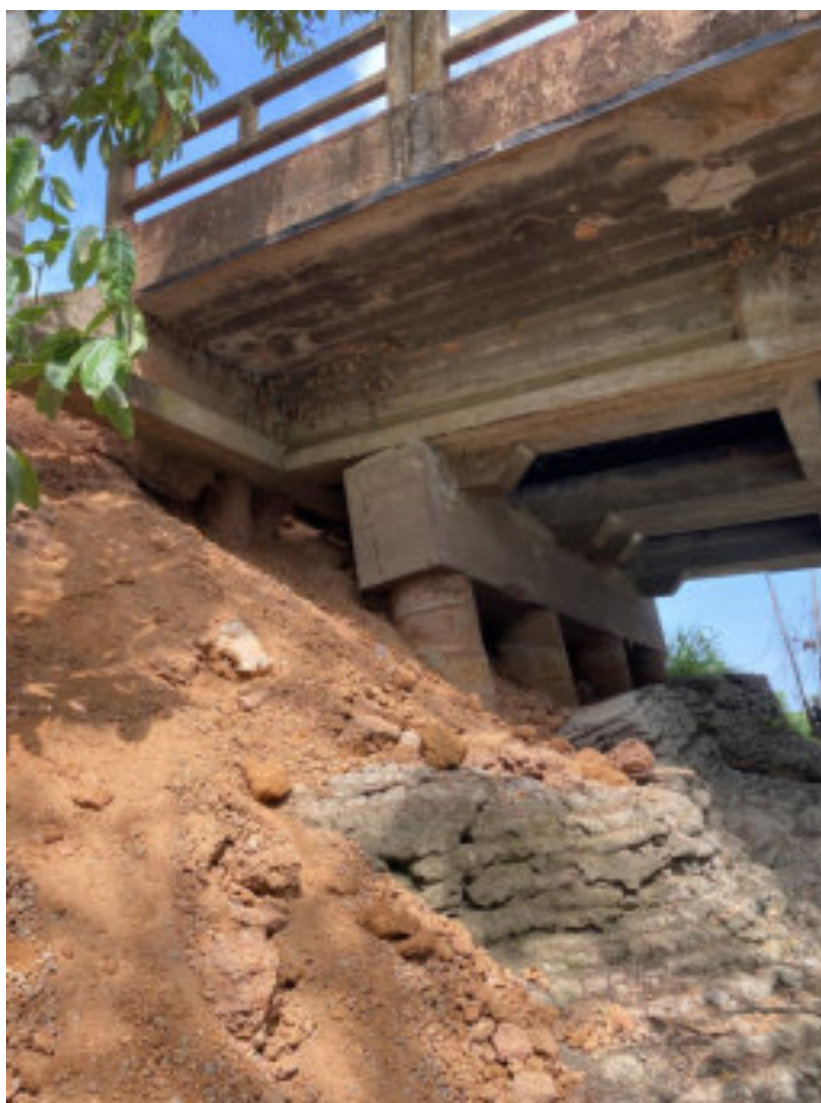
O estado em que a Ponte se encontra hoje, dia 27/09/2022 é de decomposição do cobrimento de concreto em grande parte de sua fundação, conforme observamos no relatório fotográfico. O estado das estacas da ponte é de degradação do concreto, deixando aparente as armaduras das mesmas. Os pilares próximo ao BDCC, no encabeçamento sul, encontram-se com grandes trincas e fissuras, grandes sinais de degradação do concreto, devido ao esforço lateral que o BDCC está fazendo contra esses pilares e vigas. Há evidências de trincas nas vigas longarinas próximo a cortina da ponte.

FOTO 11: SITUAÇÃO CRÍTICA DA VIGA DE ENCONTRO DA PONTE

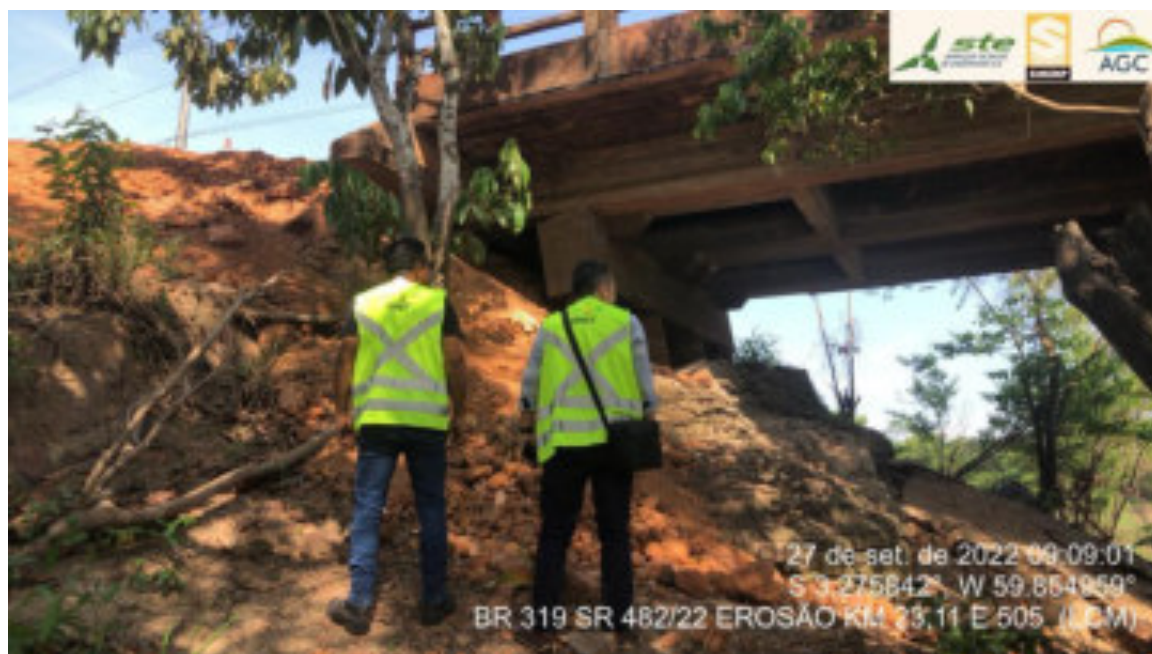
FOTO 12: SITUAÇÃO CRÍTICA DA VIGA DE ENCONTRO DA PONTE

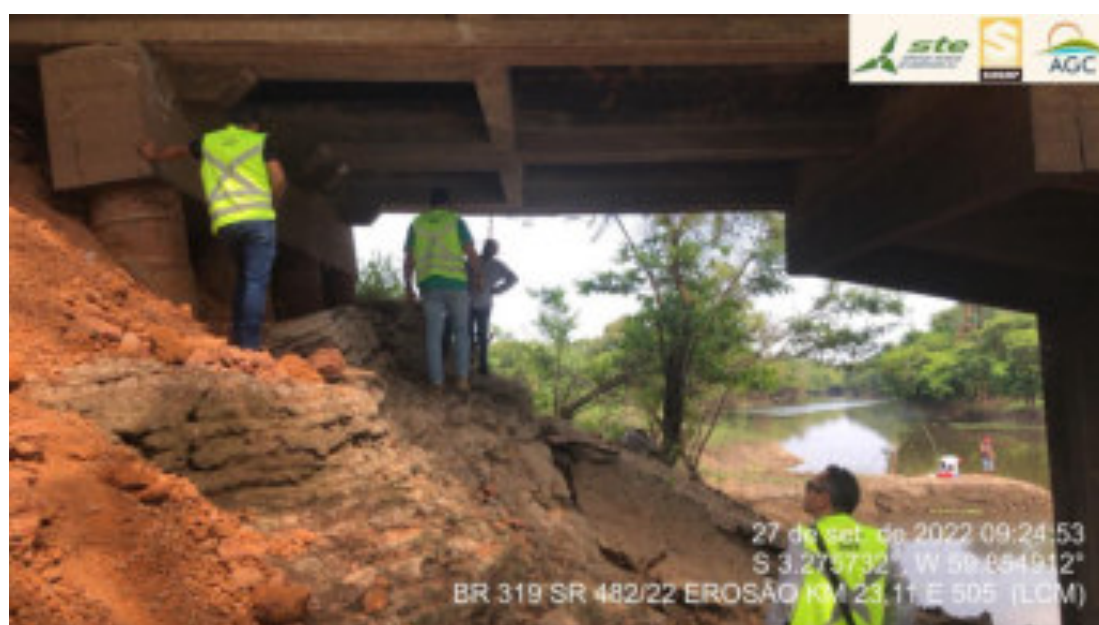
FOTO 13: SITUAÇÃO CRÍTICA DA VIGA DE ENCONTRO DA PONTE E “RIP RAP” EM DESLIZAMENTO

d) Escoramento nos pilares junto a face lateral do BDCC para tratamento do "rip rap", pois a massa de solo está empurrando o pilar da ponte, tendo em vista que ela não tem cortina e nem laje de transição.

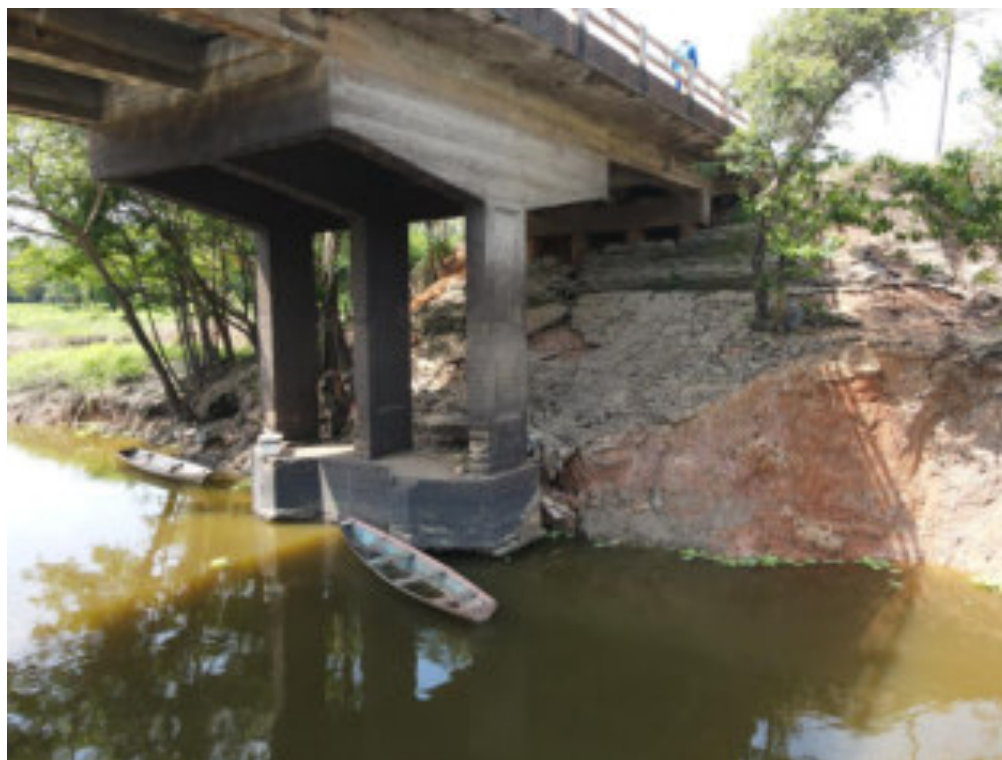
Foto 14: Visão dos pilares no encontro e “rip rap” em estado de erosão

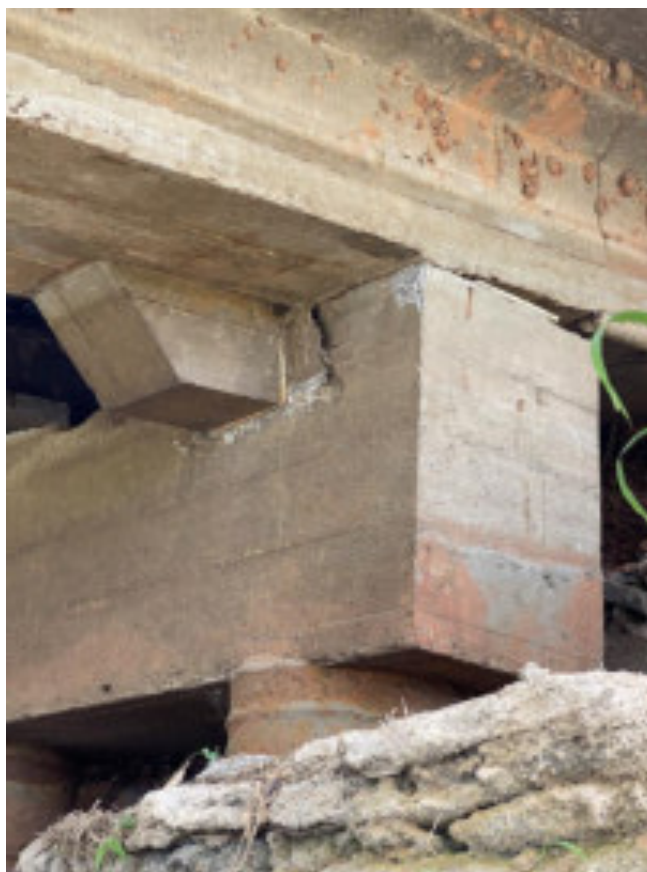
Foto 15: Tombamento da viga de encontro

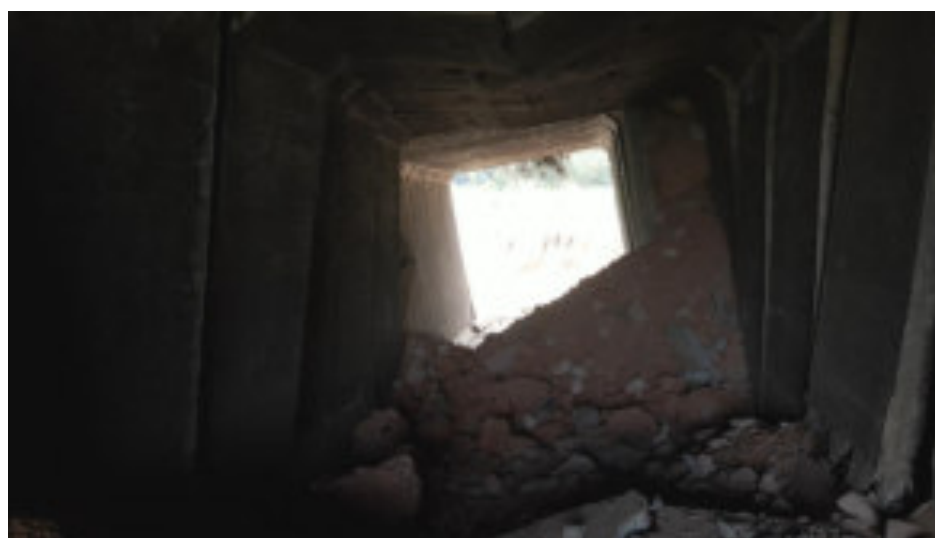
Foto 17: Visão dentro do BDCC

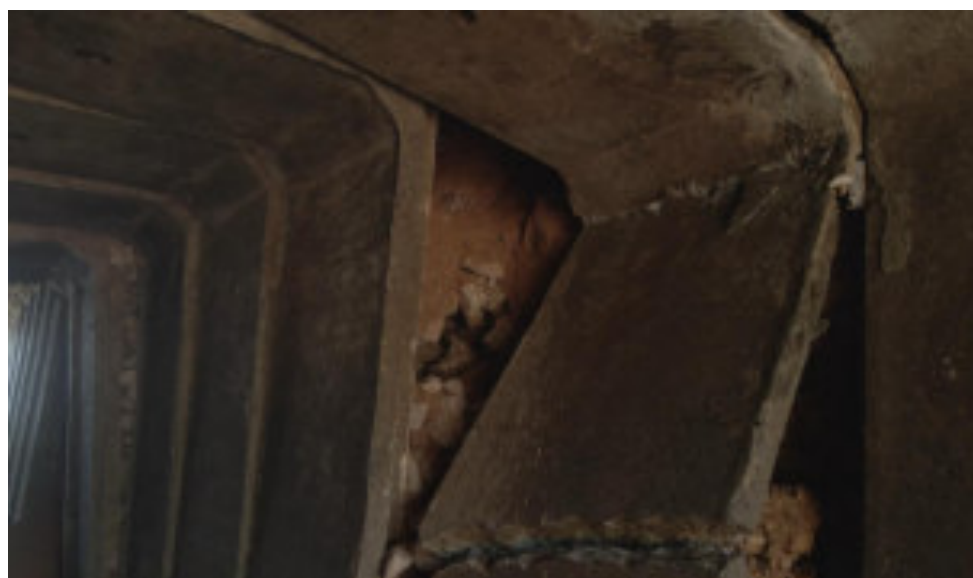
Foto 18: Visão dentro do BDCC

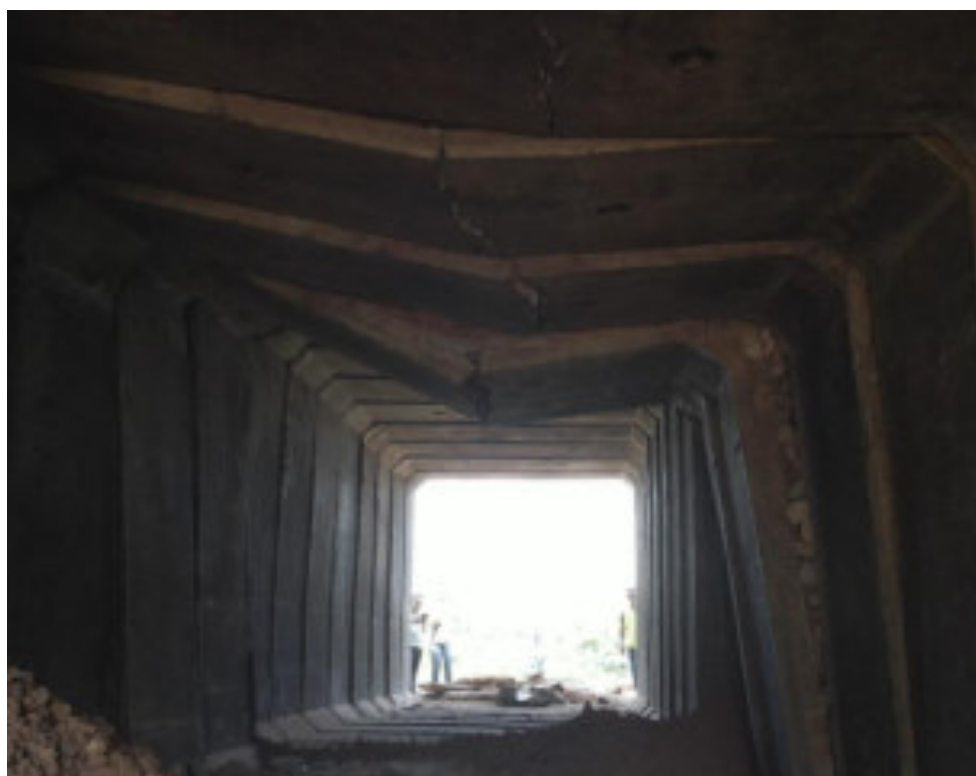
Foto 19: Visão dentro do BDCC
